## DOSSIER DE DIAGNOSTICS TECHNIQUES

**Référence : MERDA 3443 22.10.13**

Bien : **une Maison**  
Adresse : **6 Rue du Glanard  
02380 FRESNES**

# RAPPORT DE MISSION DE REPERAGE DES MATERIAUX ET PRODUITS CONTENANT DE L'AMIANTE - POUR L'ETABLISSEMENT DU CONSTAT ETABLI A L'OCCASION DE LA VENTE D'UN IMMEUBLE BÂTI

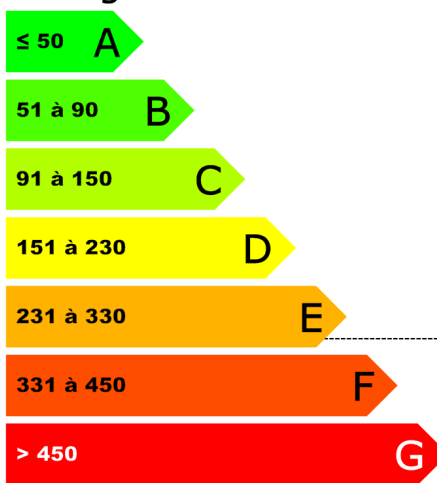
<p><b>Logement</b></p> <p><b>315,76</b> kWh<sub>ep</sub>/m<sup>2</sup>.an</p> <p><b>Logement énergivore</b></p>		<p><b>Faible émission de GES</b></p>

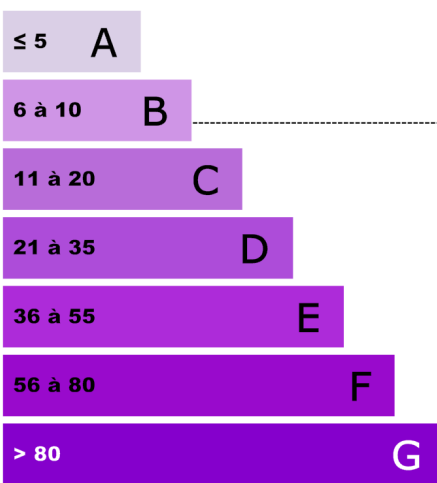
<p><b>Logement</b></p> <p><b>8,52</b> kg<sub>eqCO2</sub>/m<sup>2</sup>.an</p> <p><b>Forte émission de GES</b></p>
